การบูรณาการข้อมูลเชิงพื้นที่เพื่อติดตามการเปลี่ยนแปลงแนวชายฝั่งในพื้นที่
ใช้โครงสร้างวิศวกรรมป้องกันชายฝั่งแบบแข็ง กรณีศึกษาจังหวัดปัตตานี
Spatial Data Integration for Monitoring Shoreline Changes
in the Coastal Area using Hard Engineering Structures:
A Case Study of Pattani Province

วุฒิมงคล แสงมณี¹ และ ชาญชัย ธนาวุฒิ²

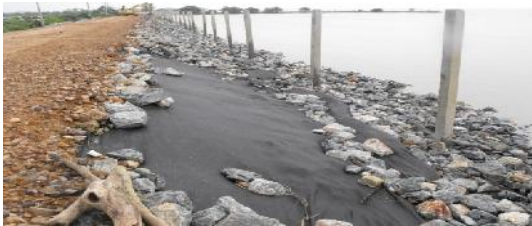
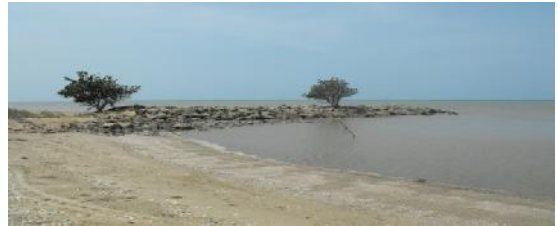
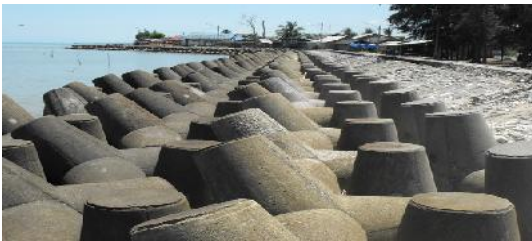
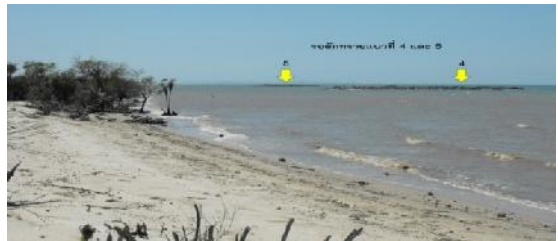
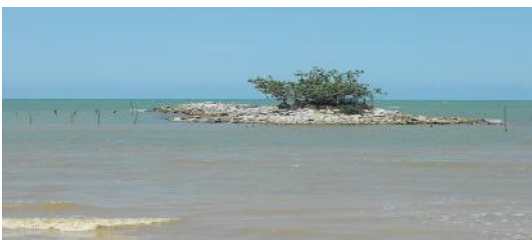
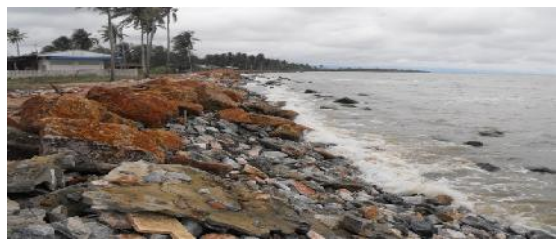
รูปที่ 4 สภาพโครงสร้างวิศวกรรมป้องกันชายฝั่งปี 2554

แนวหินทิ้งบ้านบางปลาหมอ

รอดักทรายบางปลาหมอ

กำแพงกันคลื่นบ้านบางตาวา

รอดักทรายบางตาวา-สายหมอ แนวที่ 4 และ 5

รอดักทรายบางตาวา-สายหมอ แนวที่ 3

แนวหินทิ้งบ้านบะอิ่ง

การเปลี่ยนแปลงกับพื้นที่ข้างเคียงน้อย จะเห็นได้ว่าในรอบ 17 ปี (ปี 2538-2554) มีผลกระทบต่อ การเปลี่ยนแปลงในระยะทางตามแนวยาวประมาณ 200-300 ม. และเว้าเข้ามาในแนวตั้งกับชายฝั่งประมาณ 10-20 ม. ส่วนโครงสร้างแบบแนวหินทิ้งที่บ้านบะอิ่ง นั้นสามารถช่วยชะลอการกัดกร่อนได้ แต่สภาพวัสดุ โครงสร้างที่ใช้มีลักษณะชำรุดแตกหักเสียหายหลาย

ส่วนบางส่วนแตกหัก พังทะลายกองเรียงรายไม่คงสภาพตามแบบ (ดูรูปที่ 4) ดังนั้นจึงควรออกแบบ เลือกใช้วัสดุโครงสร้างให้มั่นคงแข็งแรงมีความคงทน หรือก่อสร้างได้ตามแบบมาตรฐาน อย่างไรก็ตาม โครงสร้างที่มีลักษณะขนานกับชายฝั่งมีข้อเสียคือไม่สามารถกักเก็บทรายไว้เป็นพื้นที่หน้าหาด
